ALMA MATER STUDIORUM - UNIVERSITÀ DI BOLOGNA

TESI DI LAUREA

**LA VULNERABILITA' DEGLI AGGREGATI EDILIZI: VERIFICA DEL METODO GENERALE ATTRAVERSO L'ANALISI DEI DANNEGGIAMENTI DI
SINGOLI EDIFICI NEL CENTRO STORICO DI MIRANDOLA.**

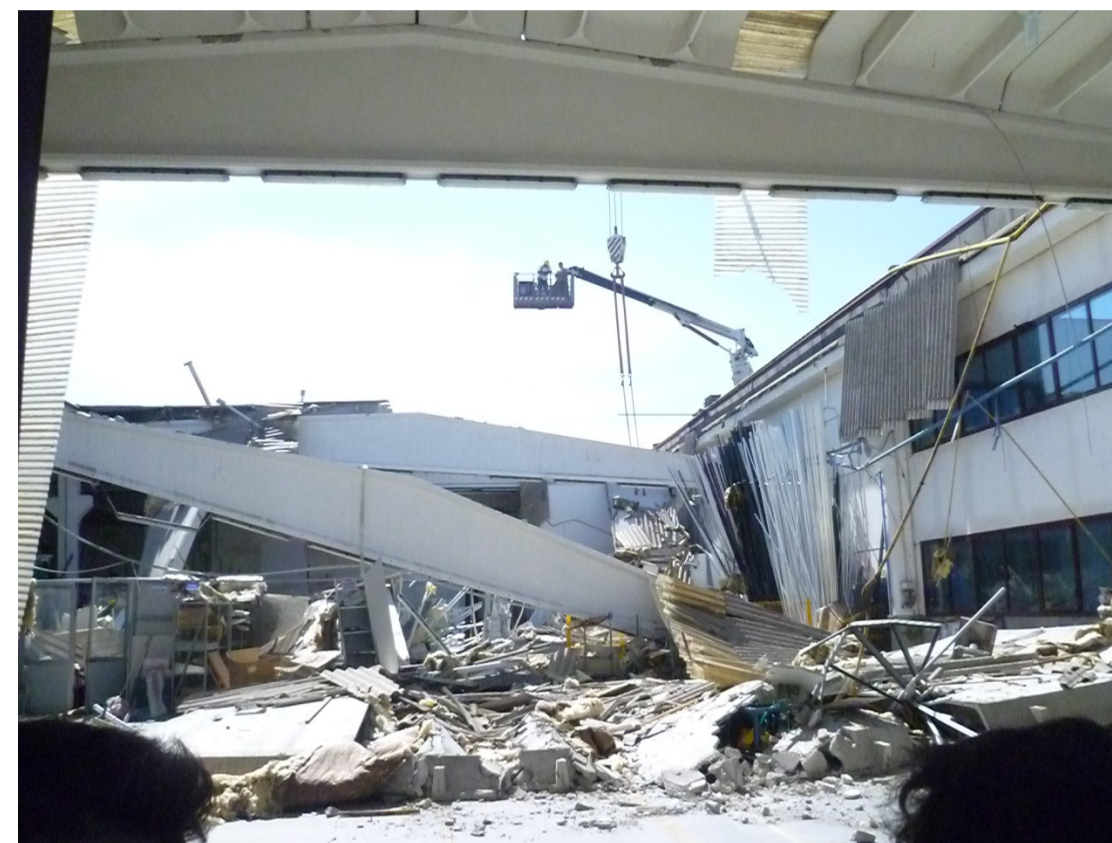
Figura 4.5 Fotografia di un edificio industriale danneggiato dal sisma del Maggio 2012.

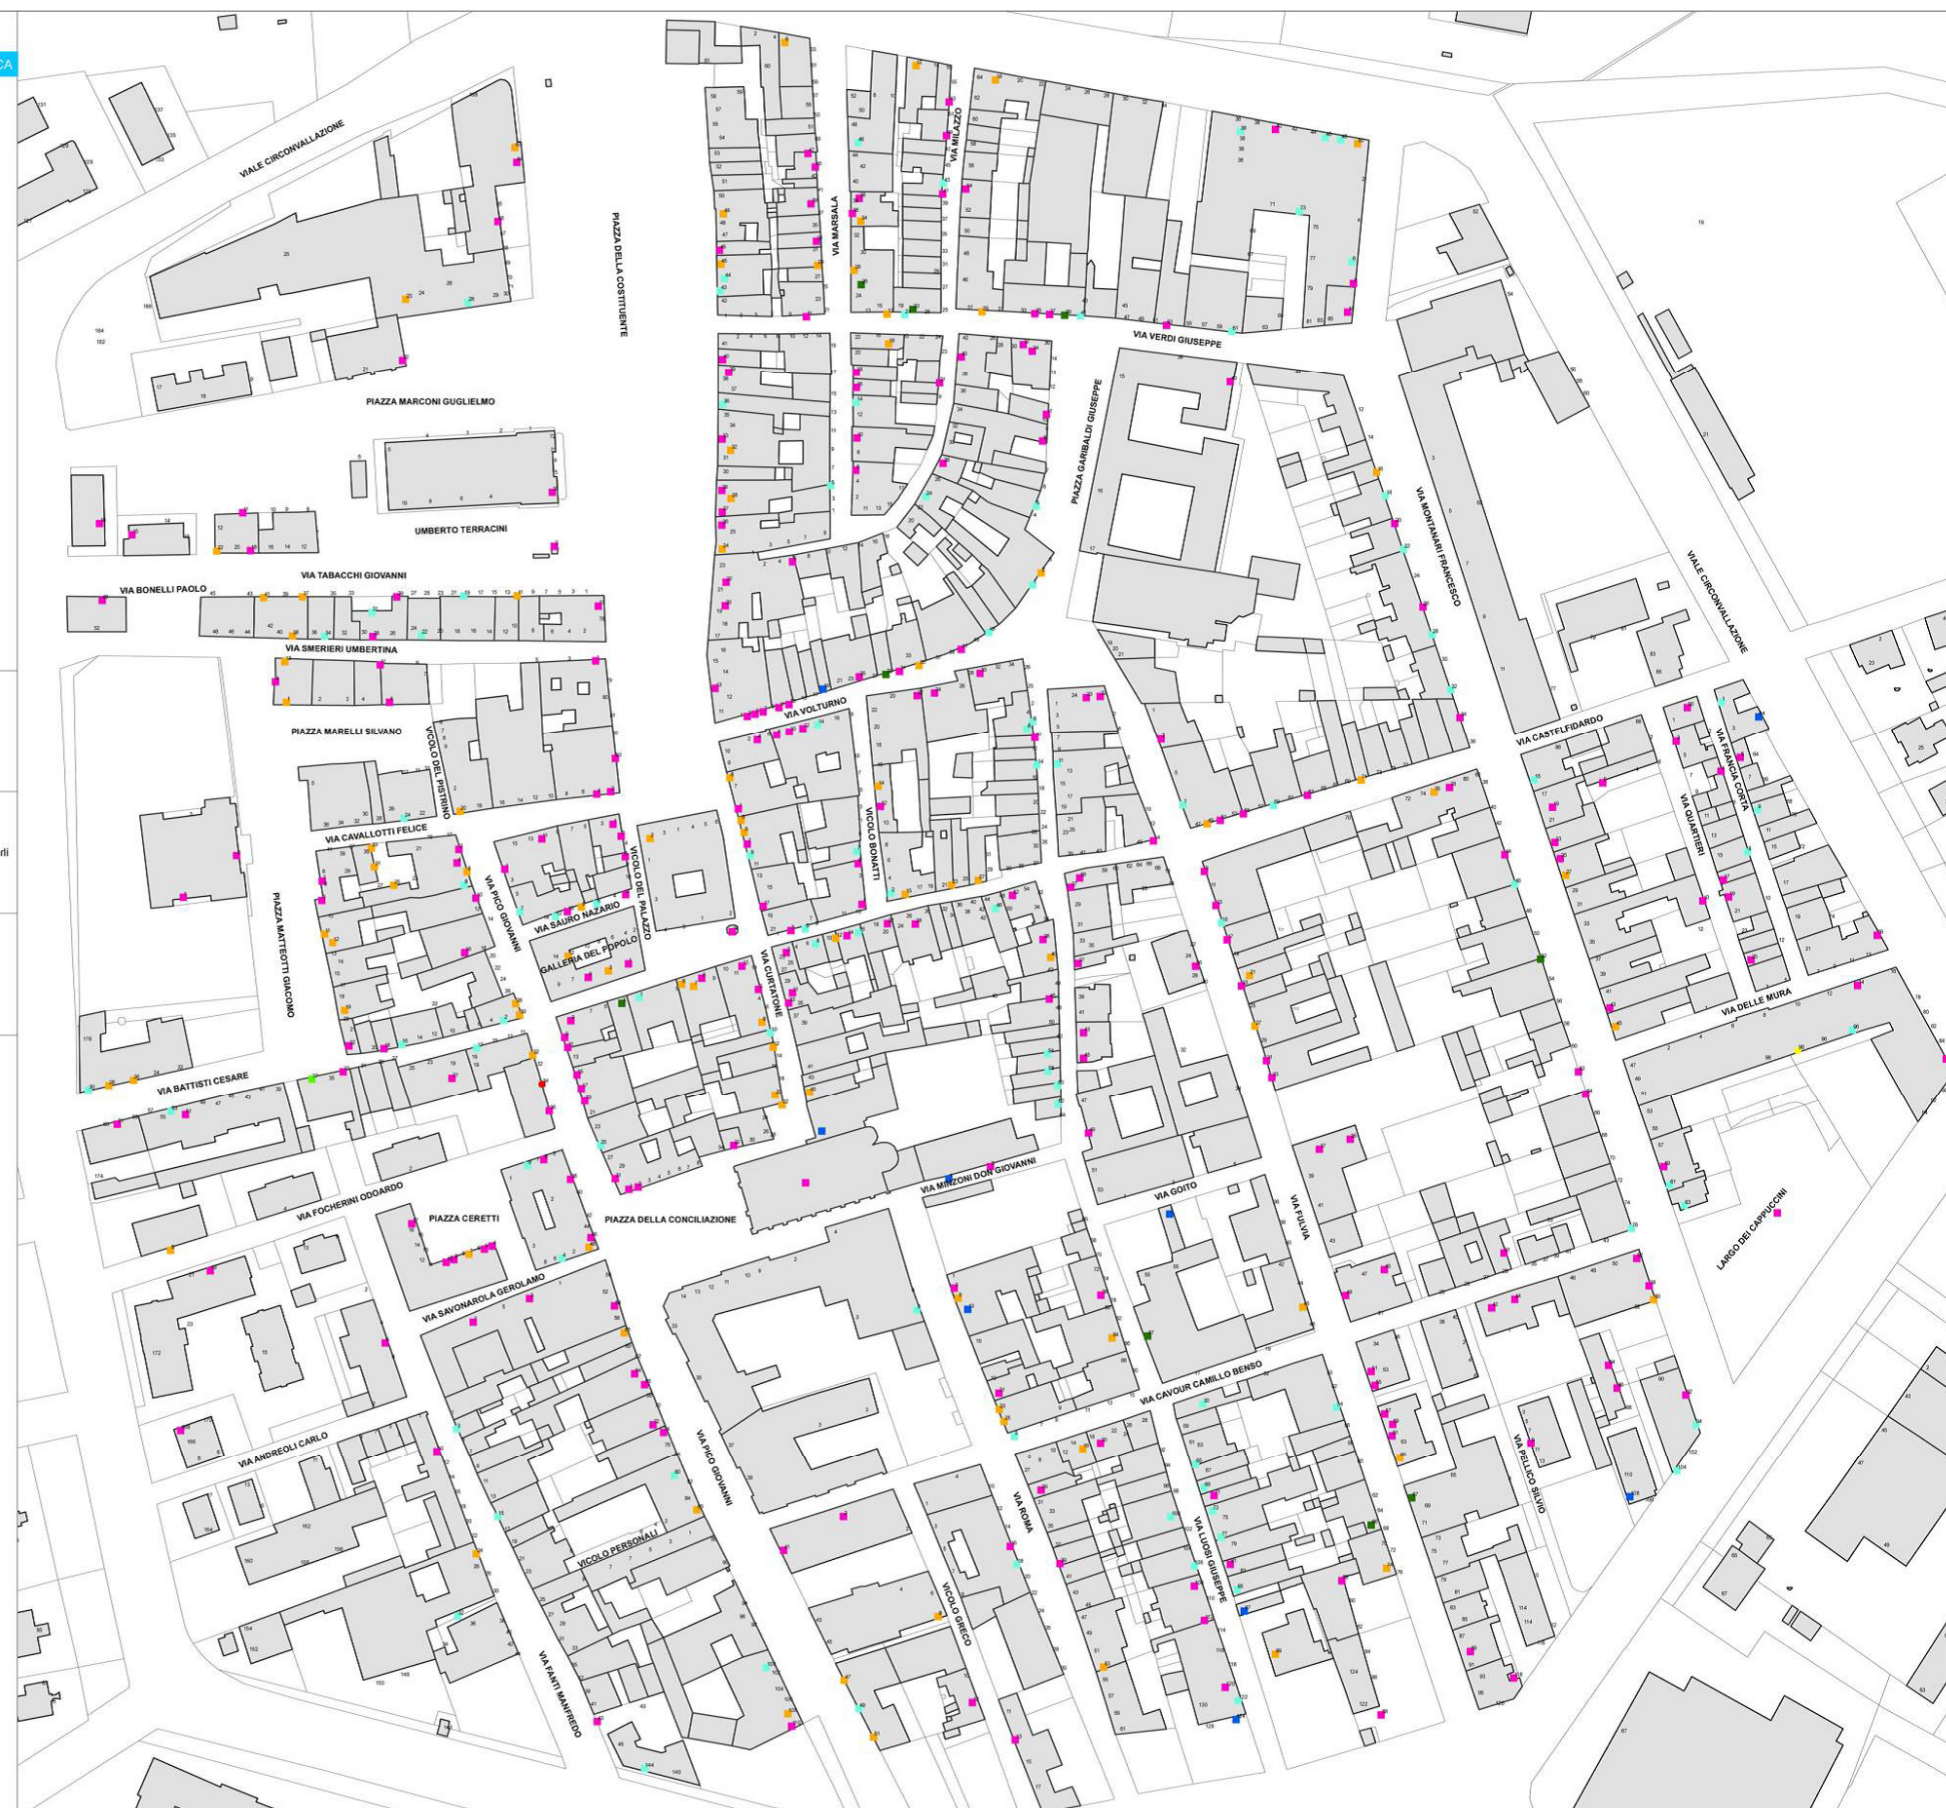
Figura 5.5 Tavola QC-C2.2

Nella tavola QC-C2.2 “Interventi edilizi in centro storico (2001-2010)” sono raccolti ed identificati con diversi colori gli interventi edilizi approvati che sono stati effettuati nel decennio 2001-2010. Nell’aggregato si riscontrano diciassette interventi, dei quali nove sono di manutenzione straordinaria, tre cambi di destinazione d’uso, e cinque ristrutturazioni. Occorre sottolineare che la volontà del Comune di avere il controllo sul tipo e sulla consistenza di questi interventi rispecchia lo sforzo di creare un archivio di informazioni sul recupero in atto nel centro storico. Infine, nella tavola QC-C2.4 “Rilievo del danno a seguito del sisma 2012 nel centro storico” raccoglie i risultati della compilazione delle schede Aedes post-terremoto.

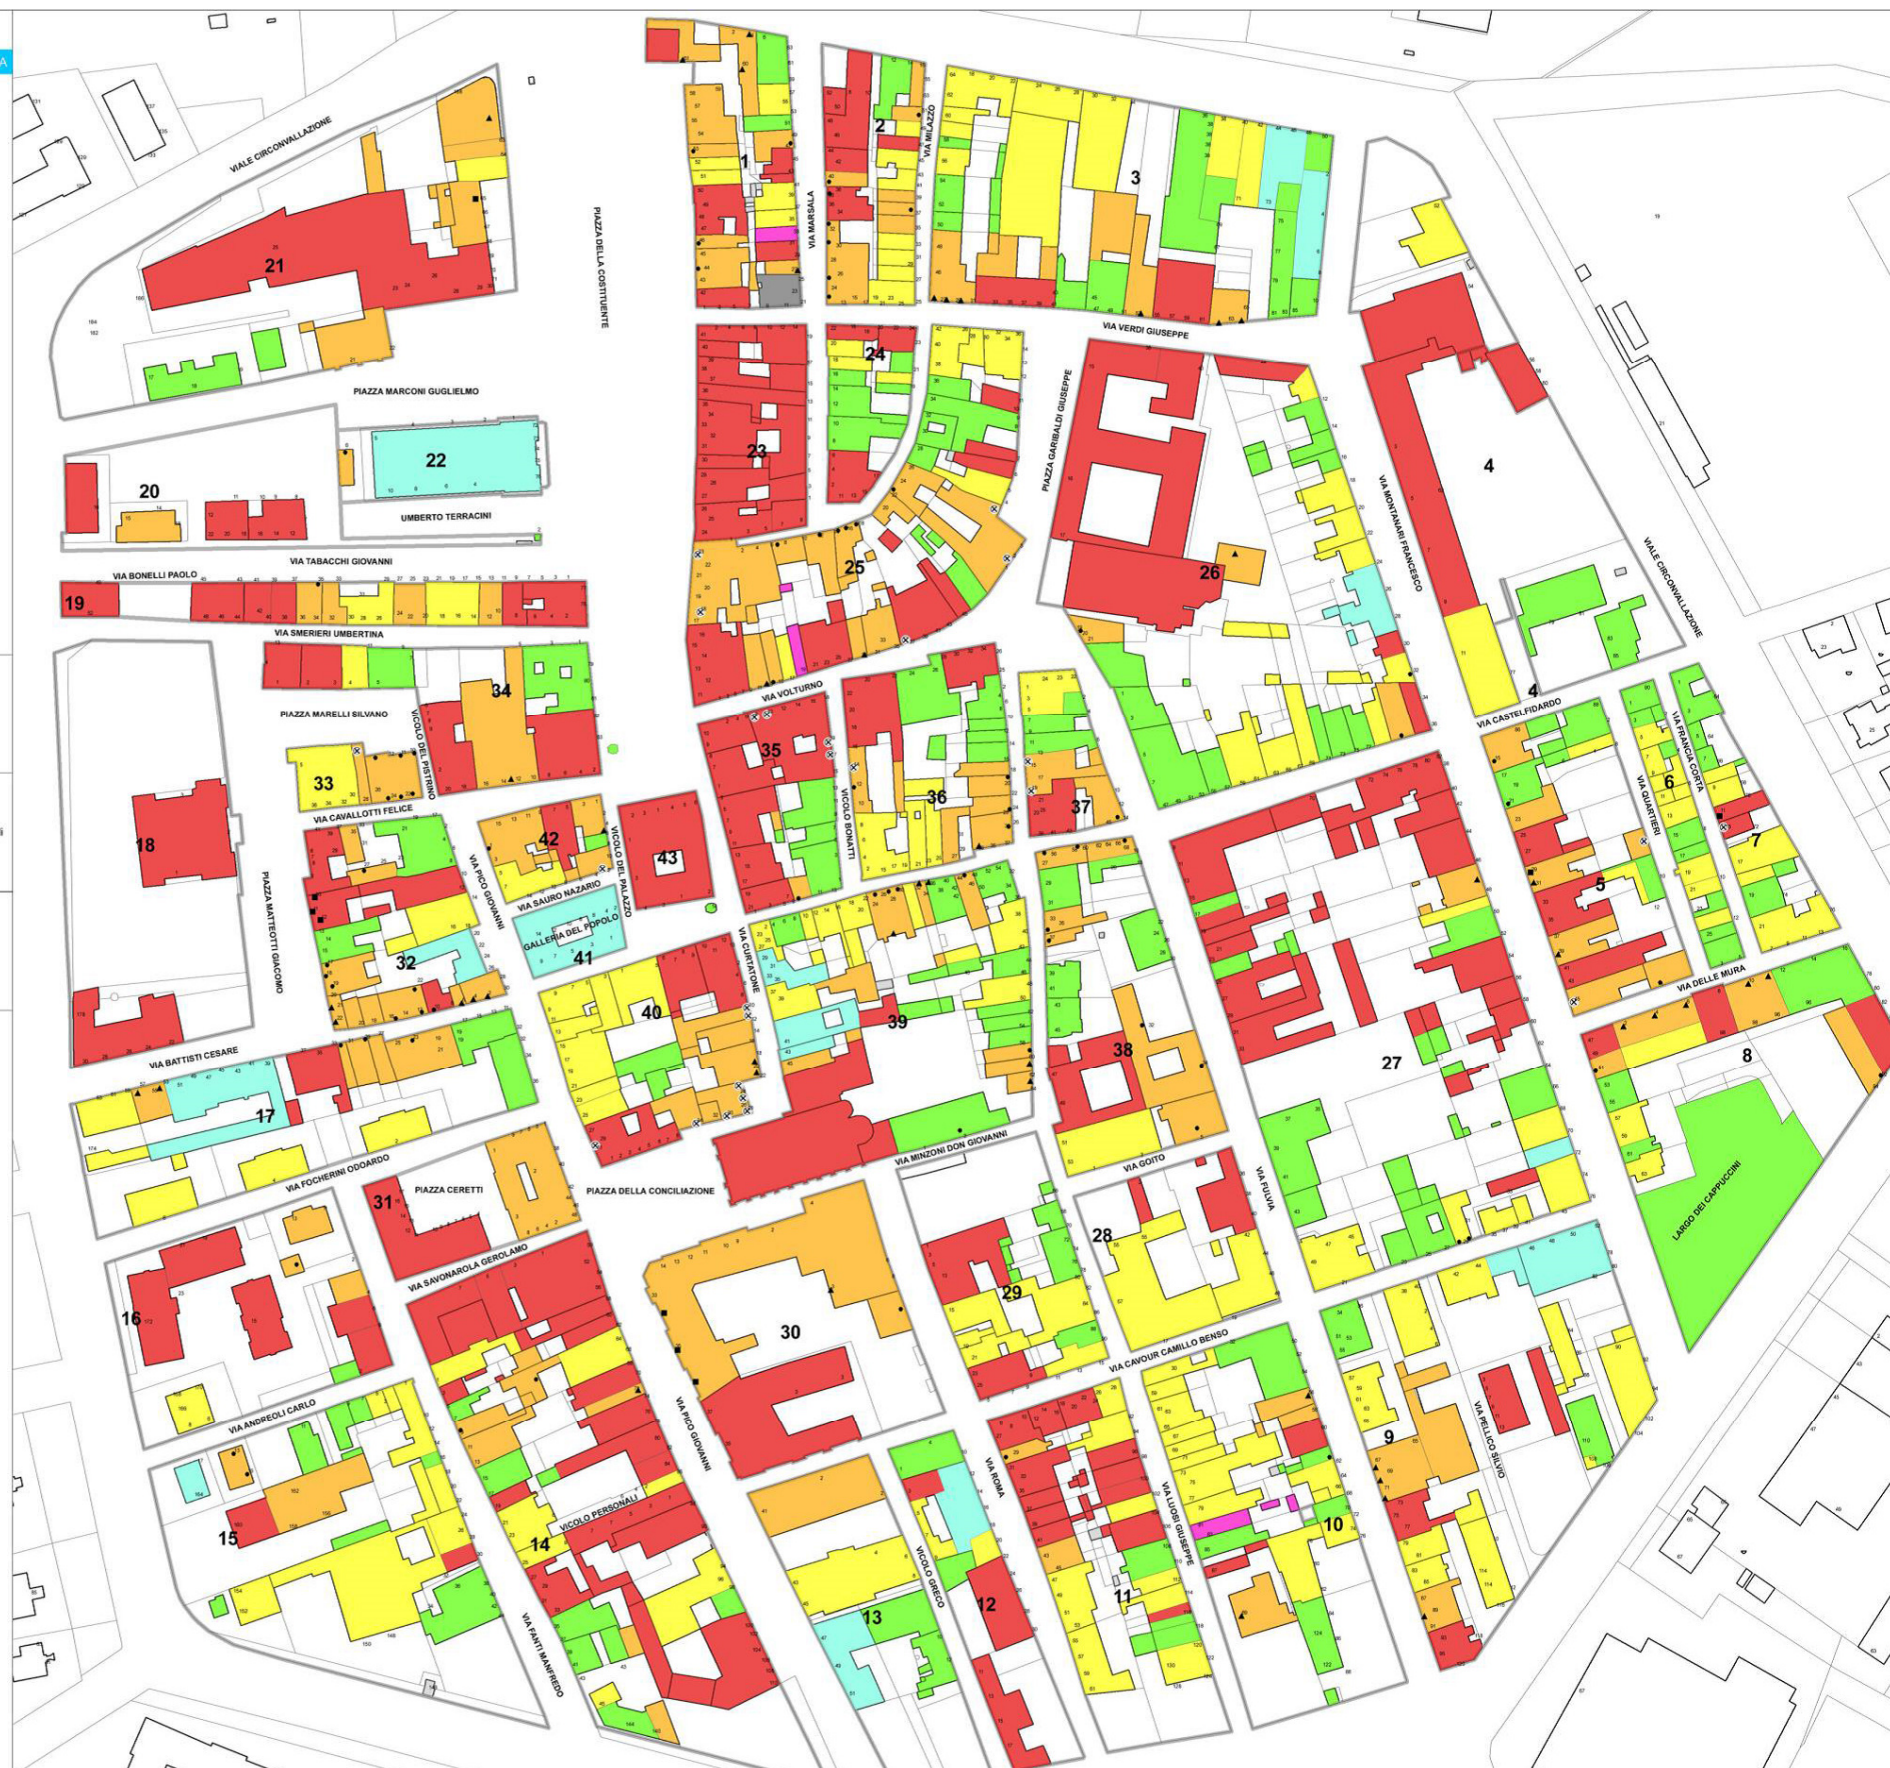
5.6 Tavola QC-C2.4

Rilievo del danno a seguito del sisma 2012 nel centro storico

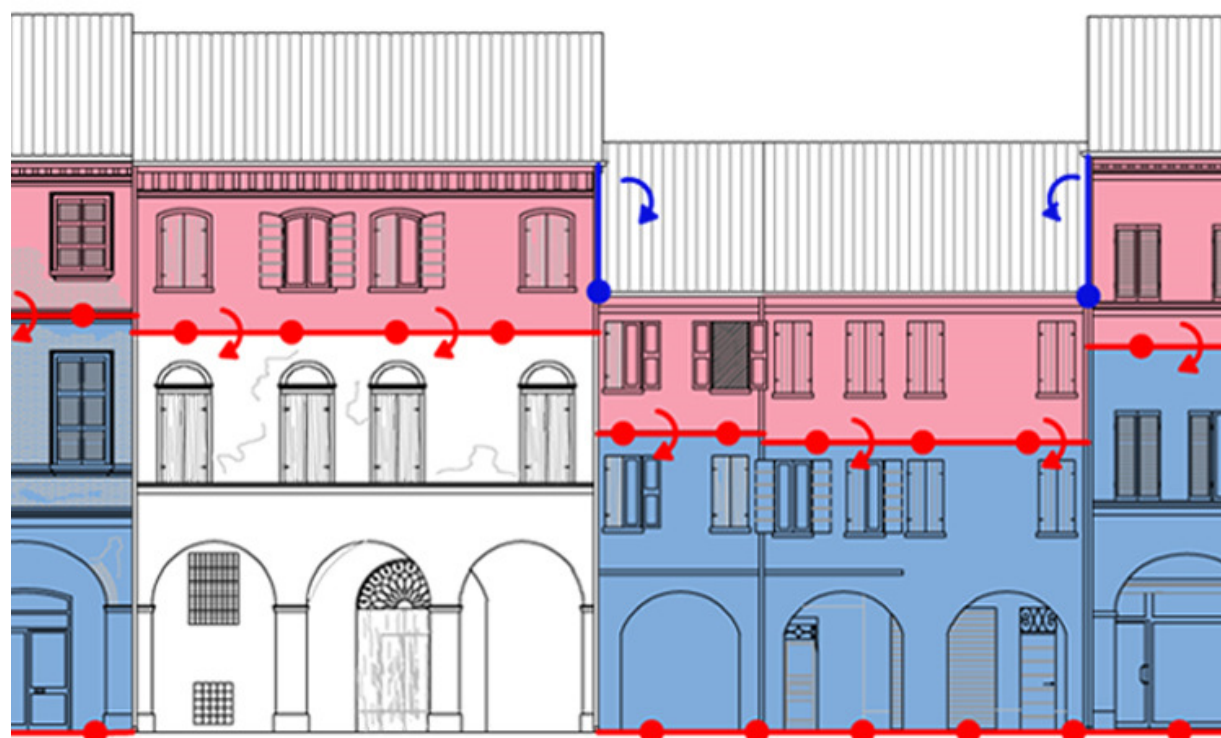
Nei centri storici i casi di sopraelevazione sono numerosi e costituiscono una forte vulnerabilità. Infatti possono innescare problemi sia a causa dell'incremento di peso che può sovraccaricare le pareti perimetrali, sia a causa della mancanza di connessioni fra i paramenti murari sottostanti e le murature innalzate. Se sollecitate da azioni orizzontali, come il sisma, tali pareti ribaltano facilmente, innescando un moto di rotazione attorno ad una cerniera orizzontale posta in corrispondenza della disconnessione. Nei due aggregati oggetto di studio sono state considerate sopraelevate le porzioni di pareti che superano il secondo livello, ipotizzando che in una fase originaria le case fossero costituite da piano terra e piano primo.

Figura 7.3 Sopraelevazioni in edifici in via G. Pico.

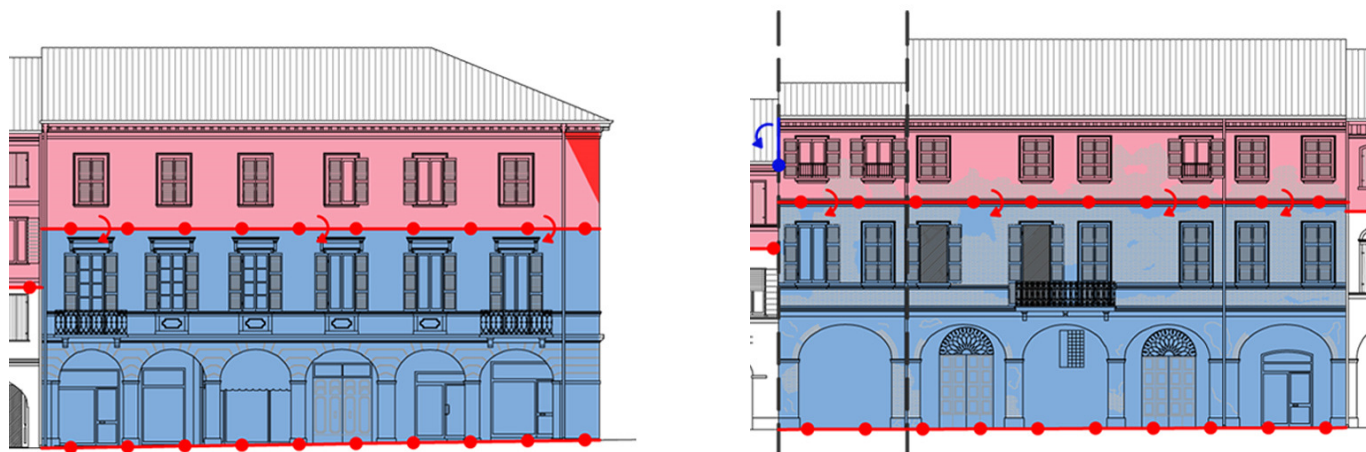
Inoltre si è ipotizzato che la rifusione di facciate fosse antecedente alla sopraelevazione del quarto livello degli edifici e alla sopraelevazione dell'ultimo livello adibito a granaio o fienile.

Figura 7.5 Facciate rifuse su via G. Pico.

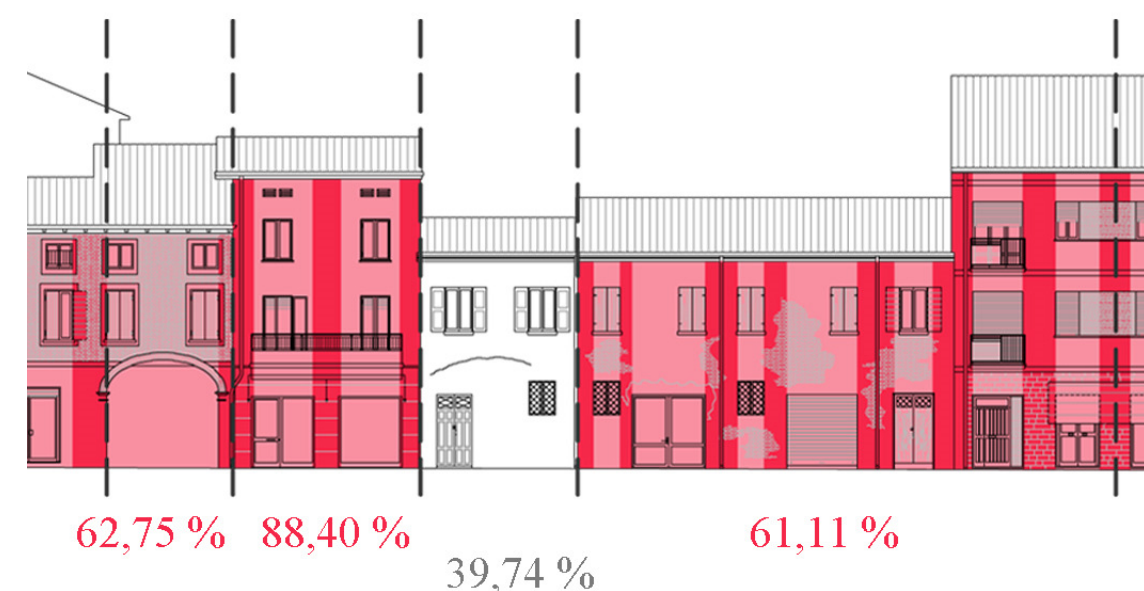
Negli aggregati studiati si sono considerati vulnerabili alle azioni nel piano i paramenti caratterizzati da una percentuale di fasce finestrate superiore al 55% rispetto all'intero prospetto.

Figura 7.7 Vulnerabilità a taglio su via M. Fanti.

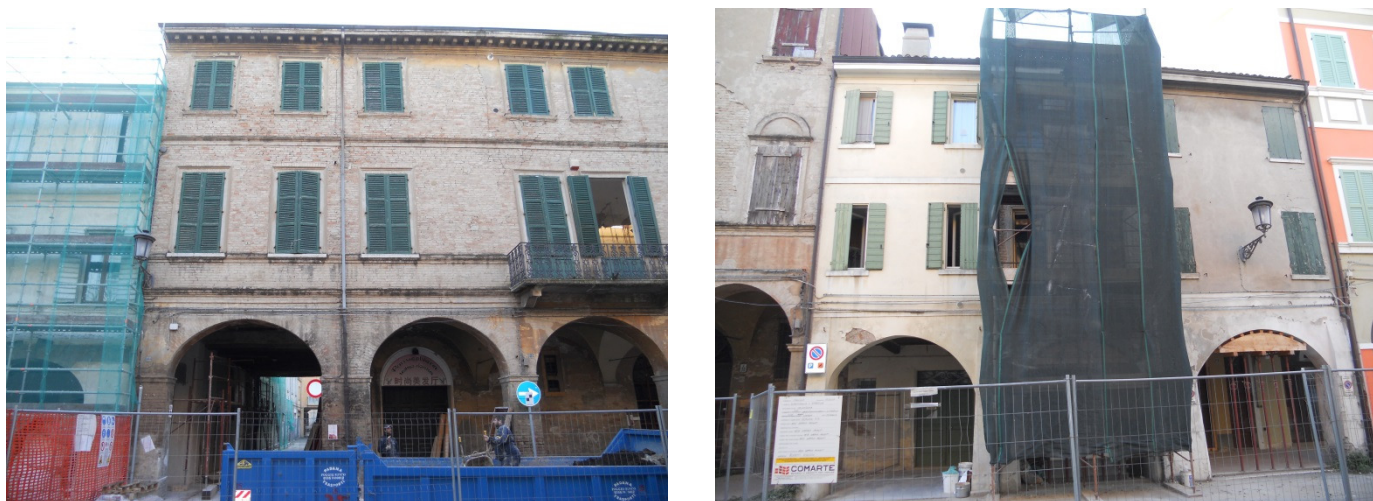
Figura 9.1 Alcune immagini durante il sopralluogo all'isolato di studio.

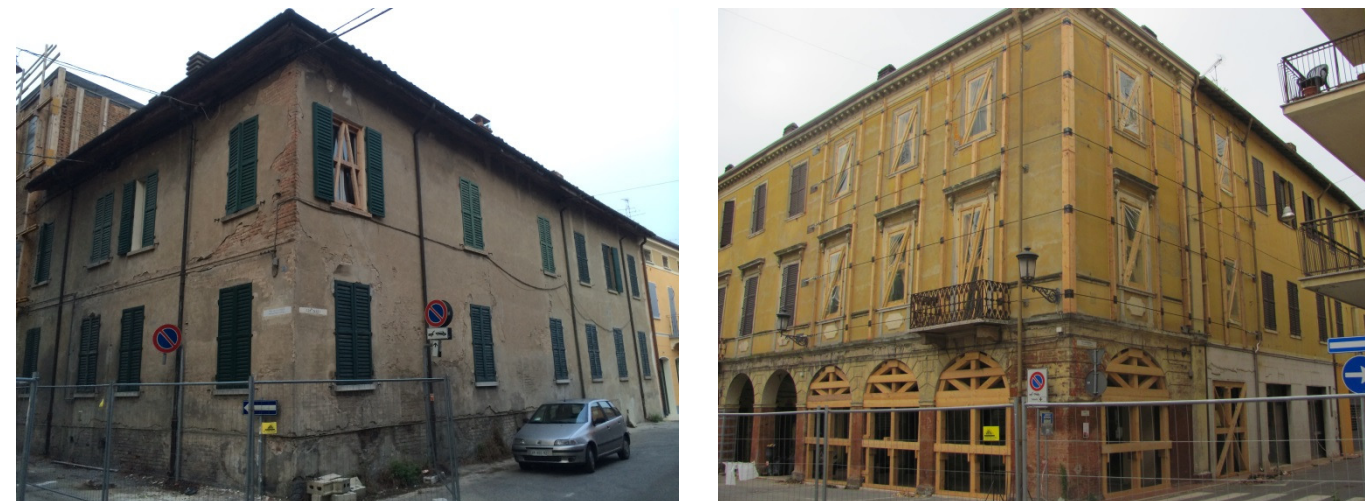
Nell'aggregato di Mirandola analizzato si rileva che pochi ribaltamenti di facciata si sono marginalmente innescati. Sicuramente in prima misura sull'attivazione del meccanismo incide la forza del terremoto. Possiamo però ritenere che, verosimilmente, a Mirandola i solai abbiano agito come tiranti. Probabilmente questi hanno inciso come vincolo al quale la parete si è aggrappata. Discorso inverso per quanto riguarda l'espulsione dei cantonali a causa delle coperture spingenti che come possiamo vedere dal rilievo del danno ha trovato conferma ogniqualevolta è stato ipotizzato.

Figura 9.2 Alcune immagini durante il sopralluogo all'isolato di studio

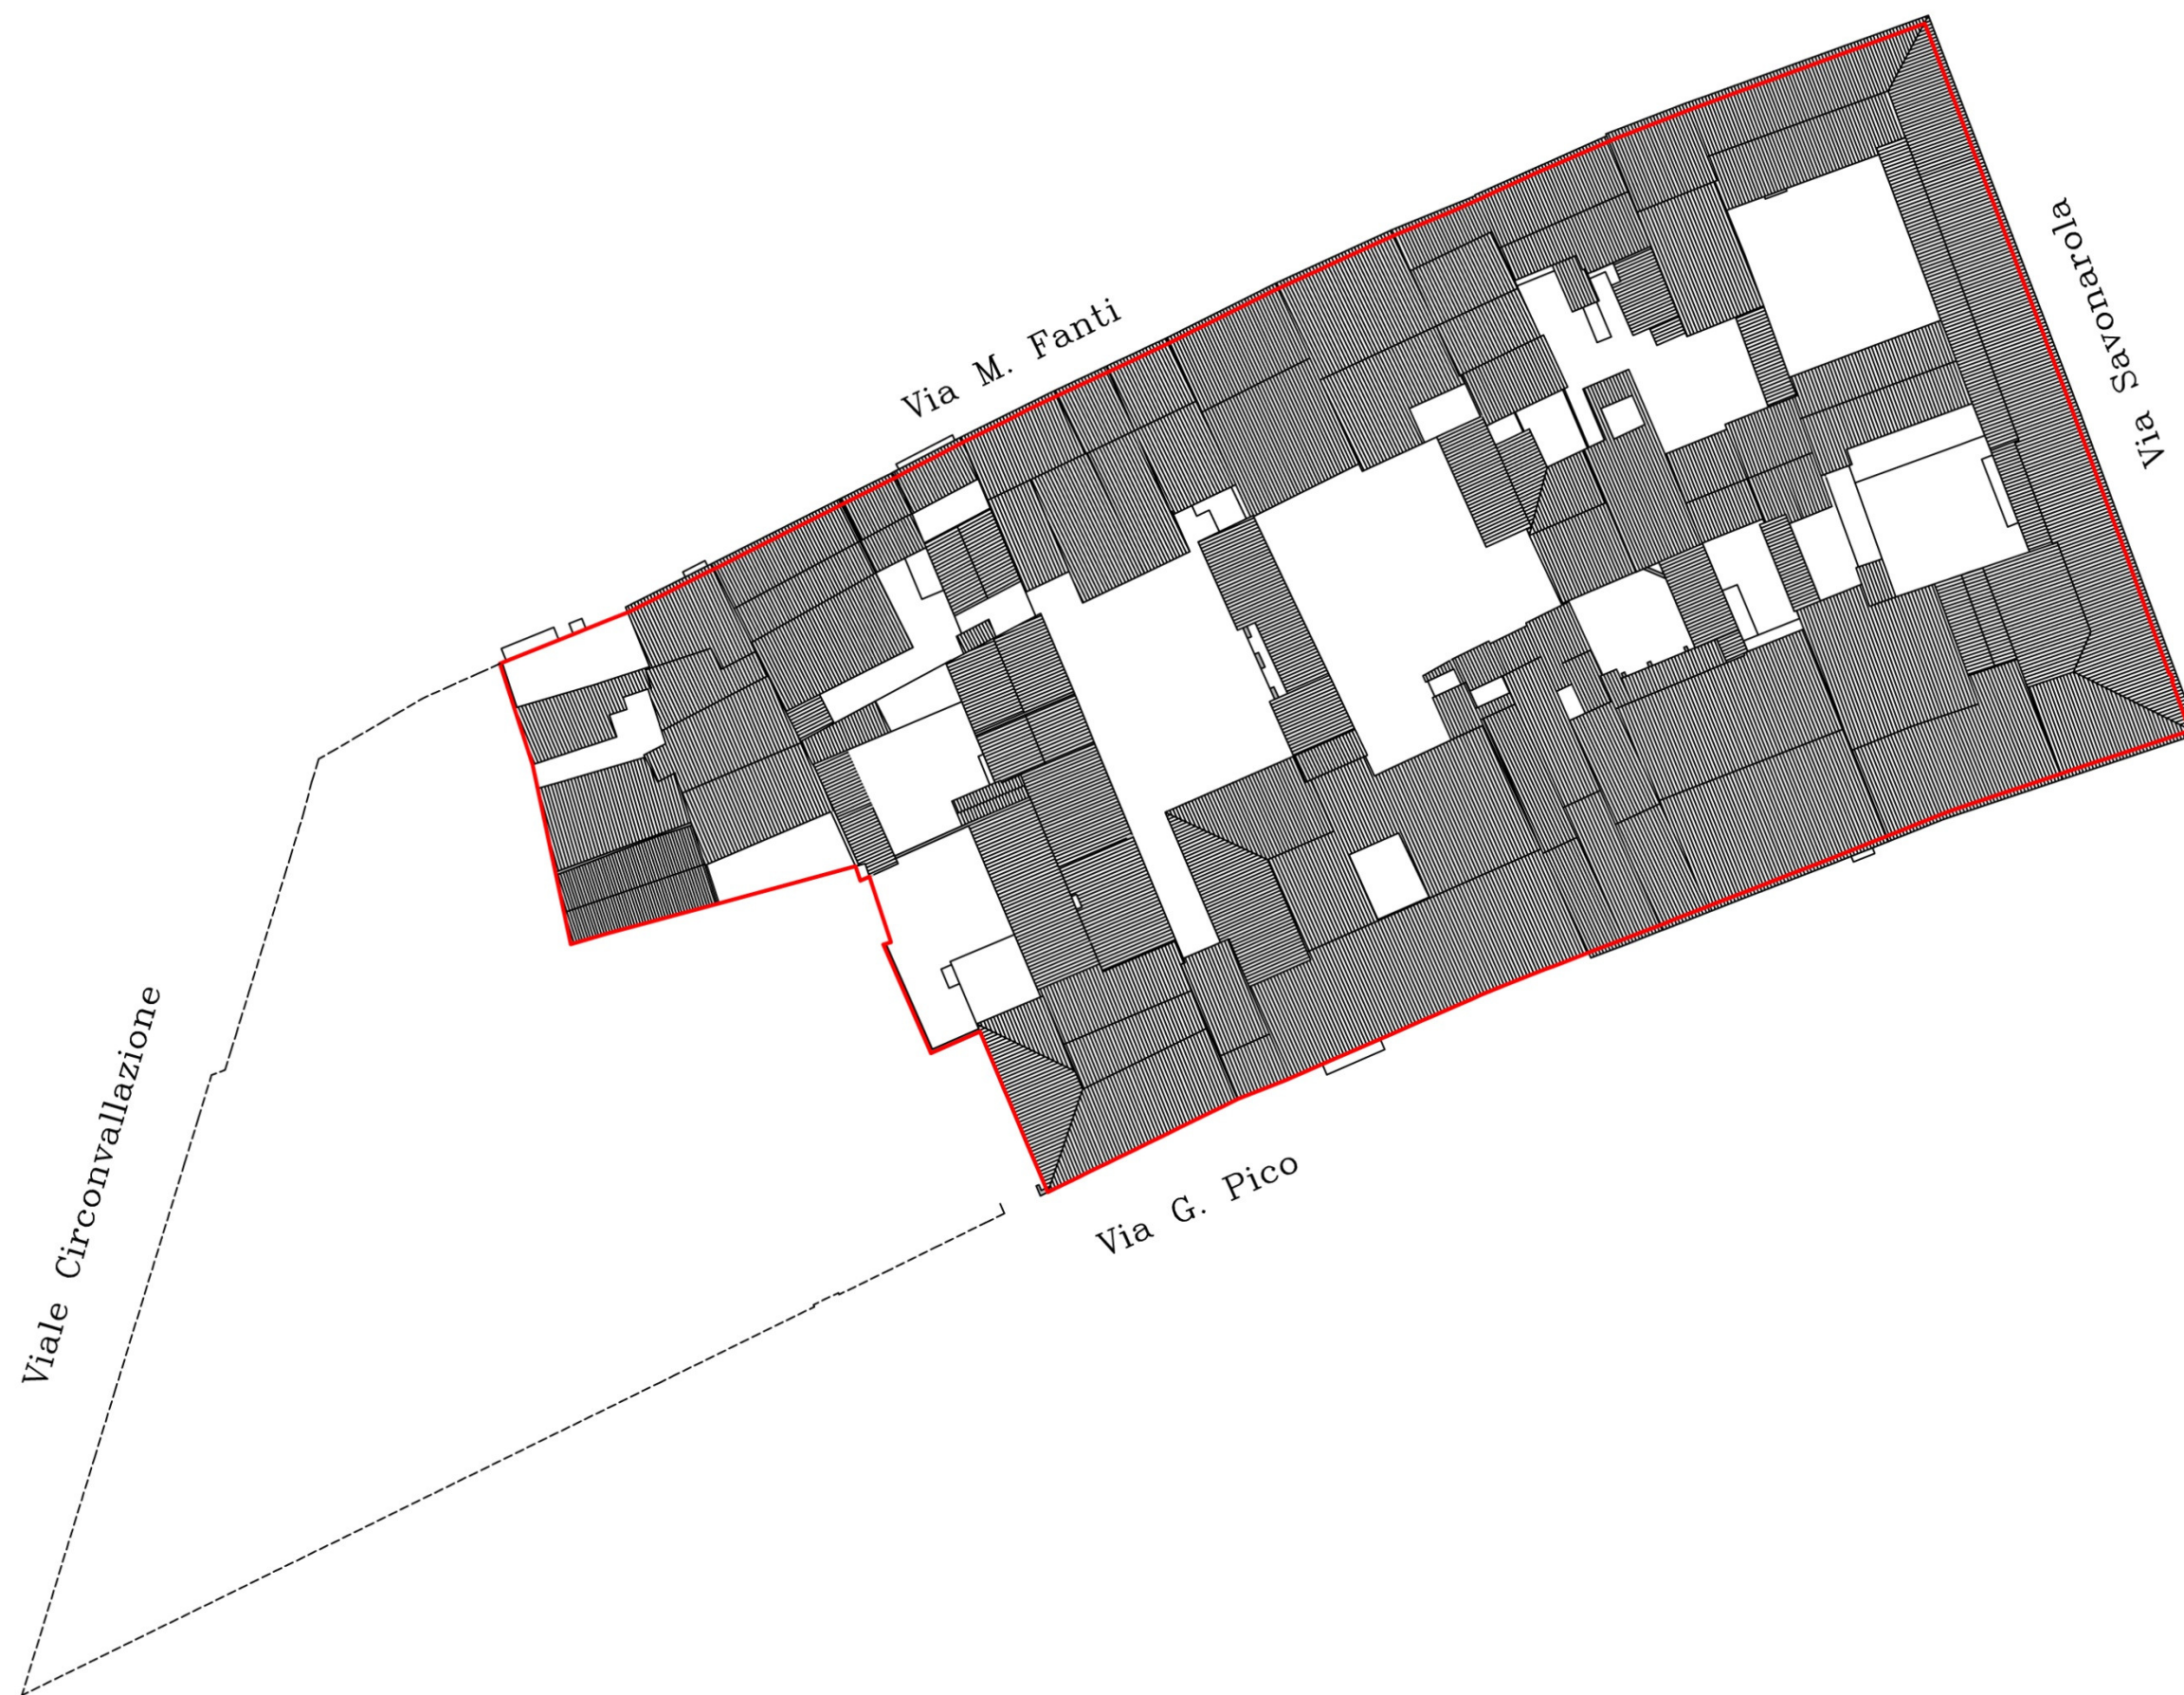
Il calcolo degli indici è stato realizzato considerando solo una parte dell'intero isolato, poiché dopo un accurata analisi storica e dello sviluppo urbano di esso, e dopo aver valutato che la parte locata a sud dell'aggregato con affaccio su Viale Circonvallazione risulta staccata dal resto degli edifici si è deciso di limitare l'area di studio. Inoltre la parte non esaminata ha subito varie ricostruzioni e ristrutturazioni nel tempo, e valutando l'intero isolato si rischiava di generare degli indici con valori inesatti.

Figura 10.1 Rappresentazione della porzione di isolato considerata per il calcolo degli indici.

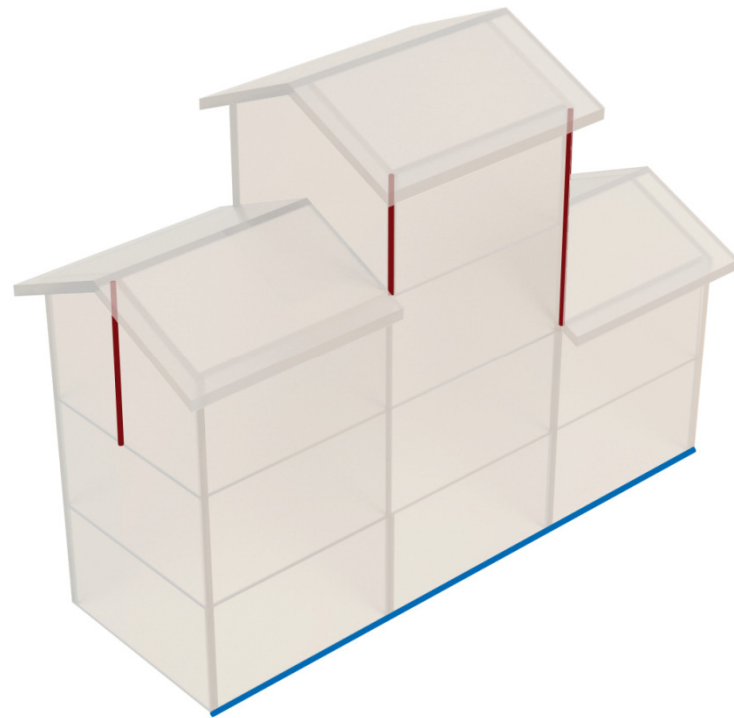
- h_i : superficie ribaltabile i-esima;
- L_{tot} : superficie totale della facciata.

Figura 10.2 Indice di ribaltamento del timpano.

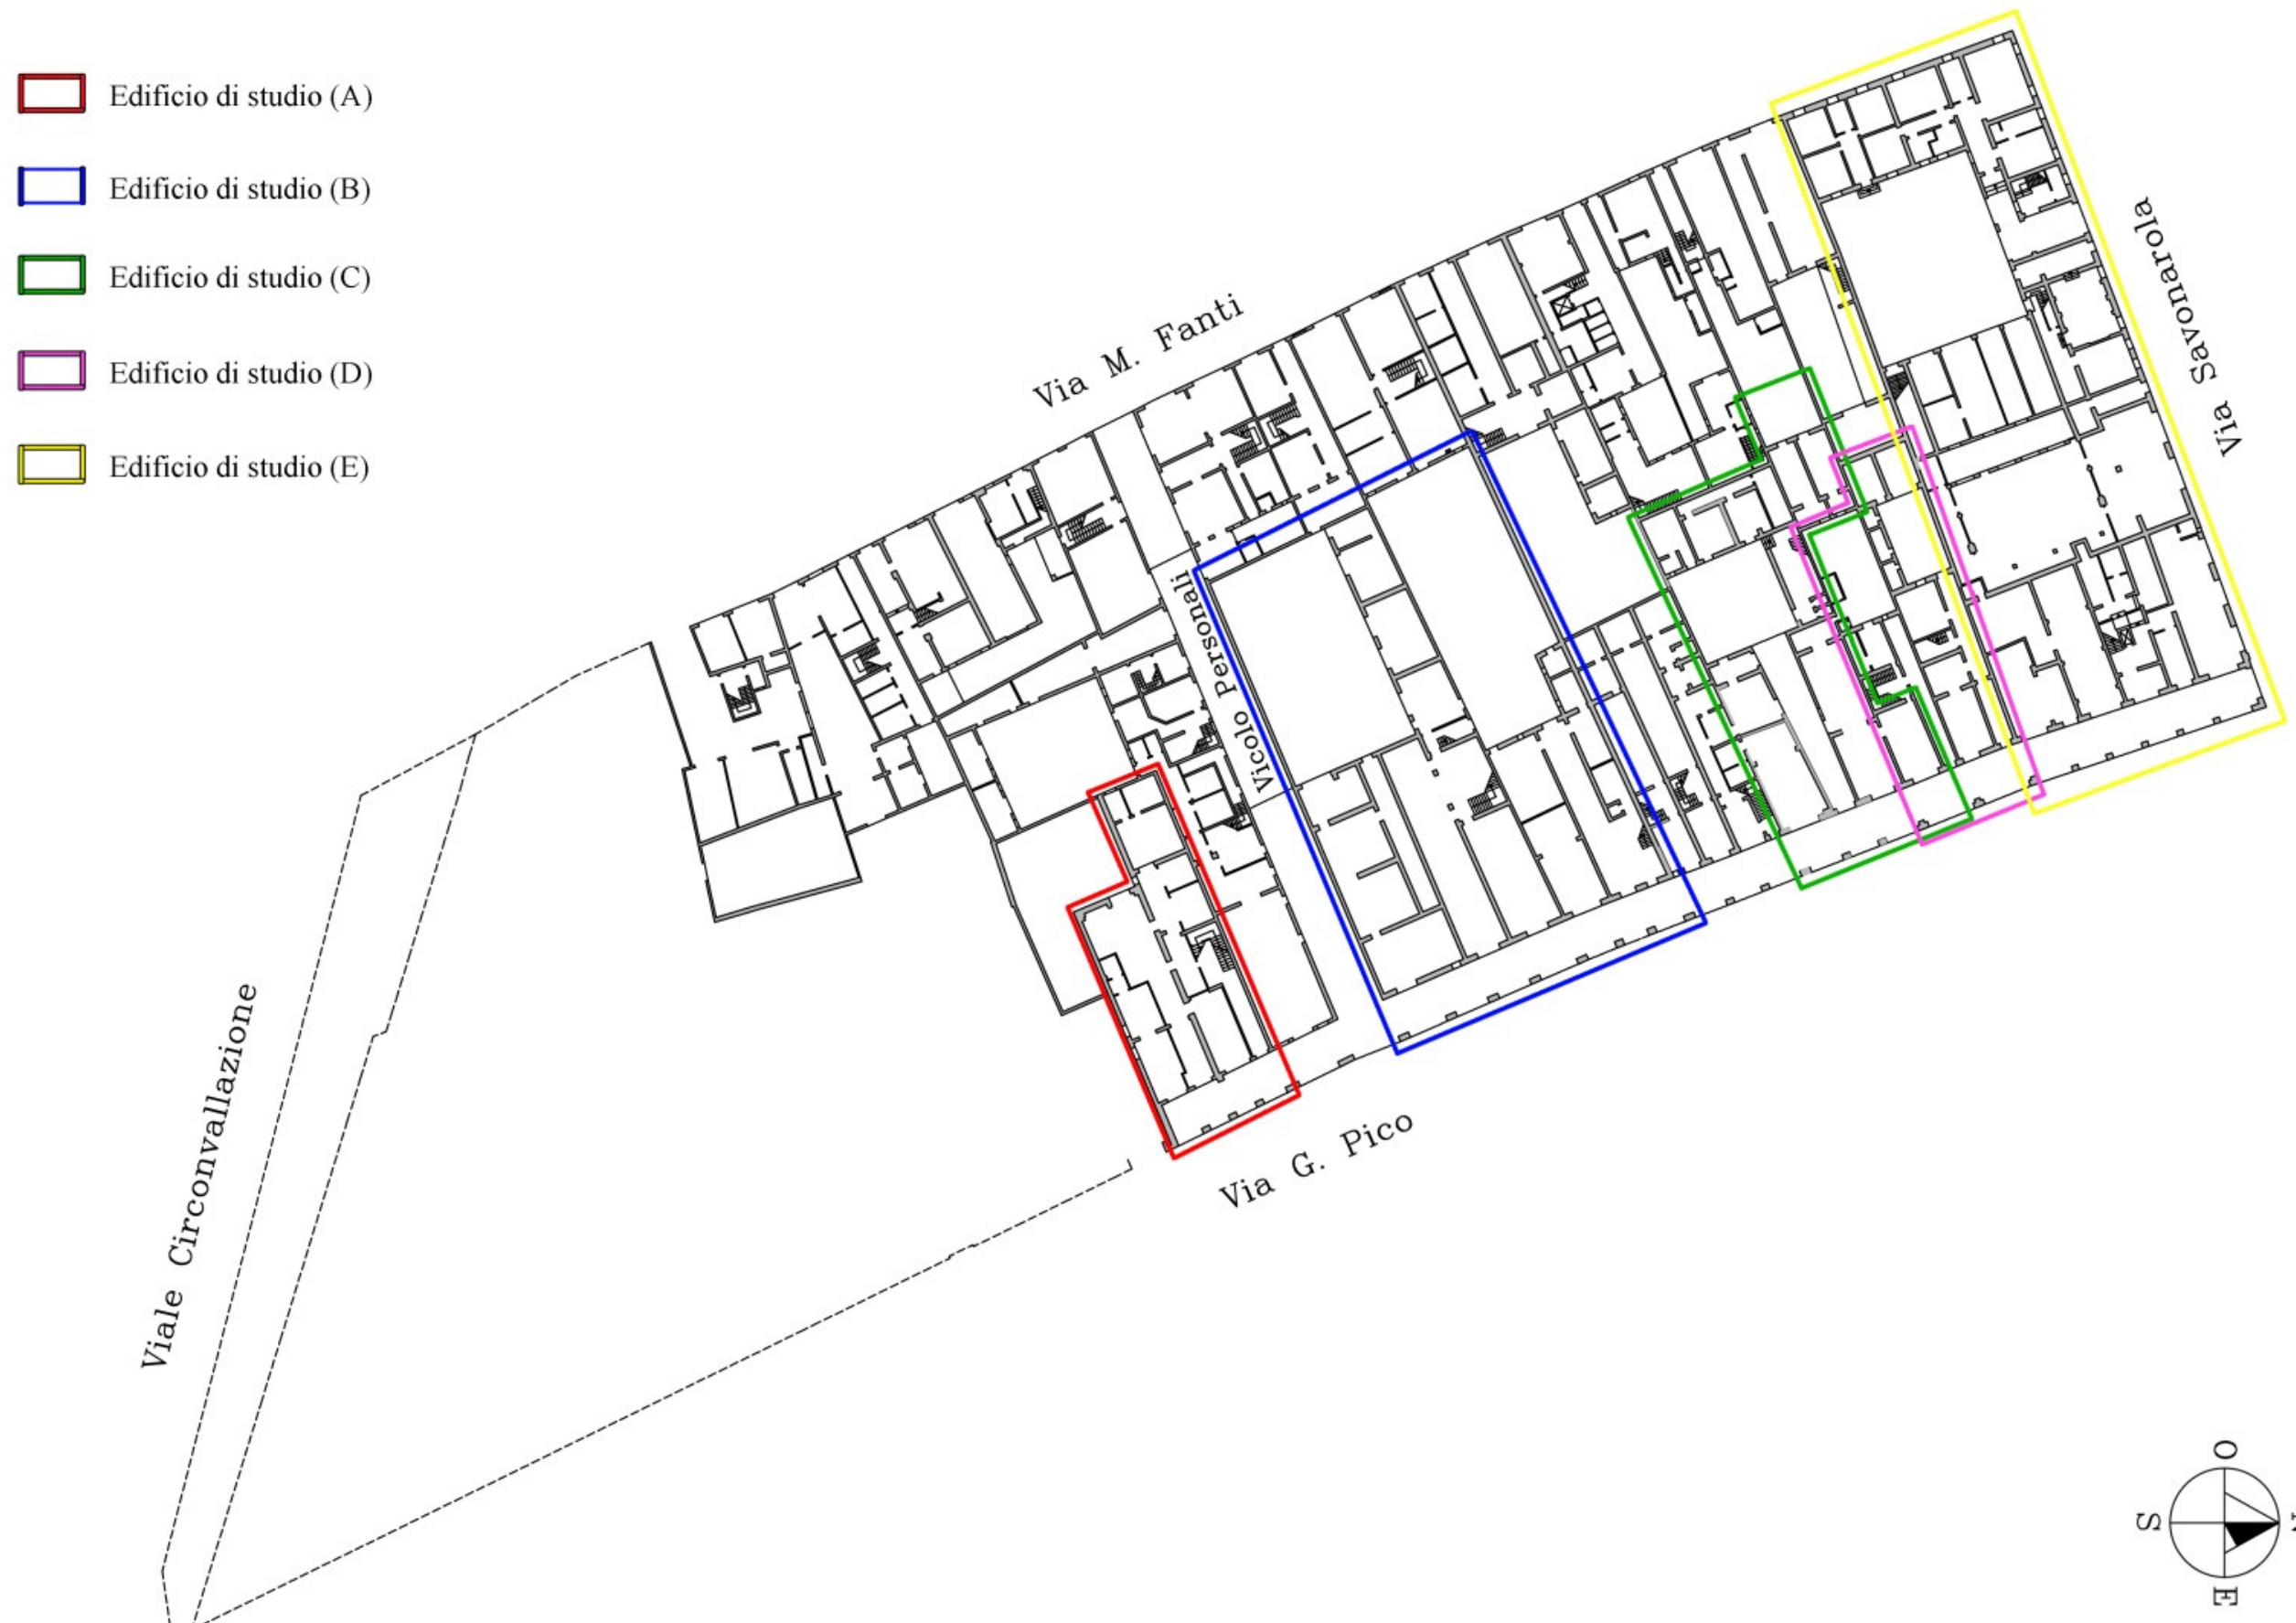
Di ogni singolo immobile è stato reperito tra i diversi tecnici professionisti che stanno seguendo la ristrutturazione post sisma, i rilievi geometrici, piante, prospetti e sezioni, il quadro fessurativo, e le fotografie dei danneggiamenti. Una volta raccolte le varie informazioni si è studiato ogni caso individuando le principali vulnerabilità sismiche, i danneggiamenti più frequenti, e le tecnologie costruttive della copertura, delle murature di elevazione e degli orizzontamenti.

Figura 11.1 Identificazione dei cinque edifici di studio.

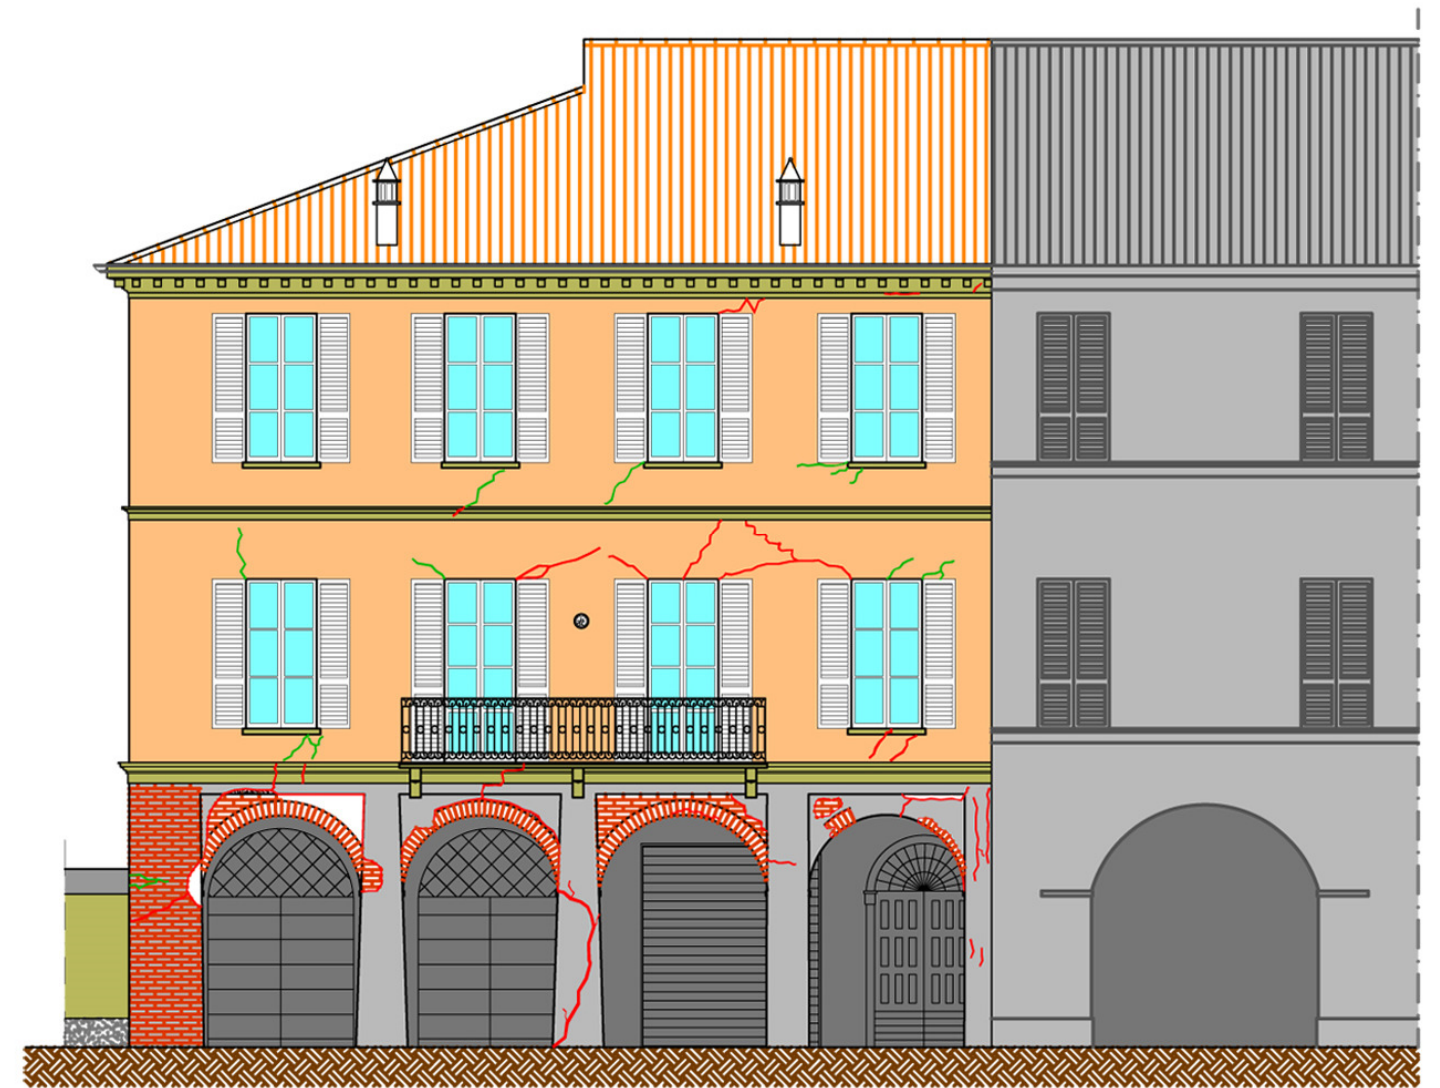
Figura 11.3 Prospetto su via G. Pico dell'edificio "A"

Dall'analisi delle fotografie degli interni si possono individuare le tecniche di costruzione tipiche dalla tradizione emiliana e le successive ristrutturazioni che l'immobile ha subito con metodi e materiali differenti. In particolare in questo caso di studio l'edificio risulta costruito con murature in mattoni pieni e malta, solai in legno e latero-cemento, e copertura in legno.

L'edificio dopo il sisma del Maggio 2012 ha presentato numerose lesioni interne e sui prospetti, sugli affacci si sono rilevati danneggiamenti dovuti soprattutto al portico e all'elevato numero di aperture presenti, internamente invece si sono rilevati danni causati da taglio negli angoli di porte e finestre,

fessurazioni nell'attacco tra tramezze e solai di piano con i muri portanti, lesioni in prossimità di architravi in ferro causate dalla diversa rigidezza dei materiali di contatto e negli appoggi delle travi sulle murature.
